OGGETTO: Trasmissione relazione finale MISO.

Via Salieri, 22 - 37050 Vallese di Oppeano (VR)

**MESSA IN SICUREZZA OPERATIVA**

**MONITORAGGIO  
2010 - 2016**

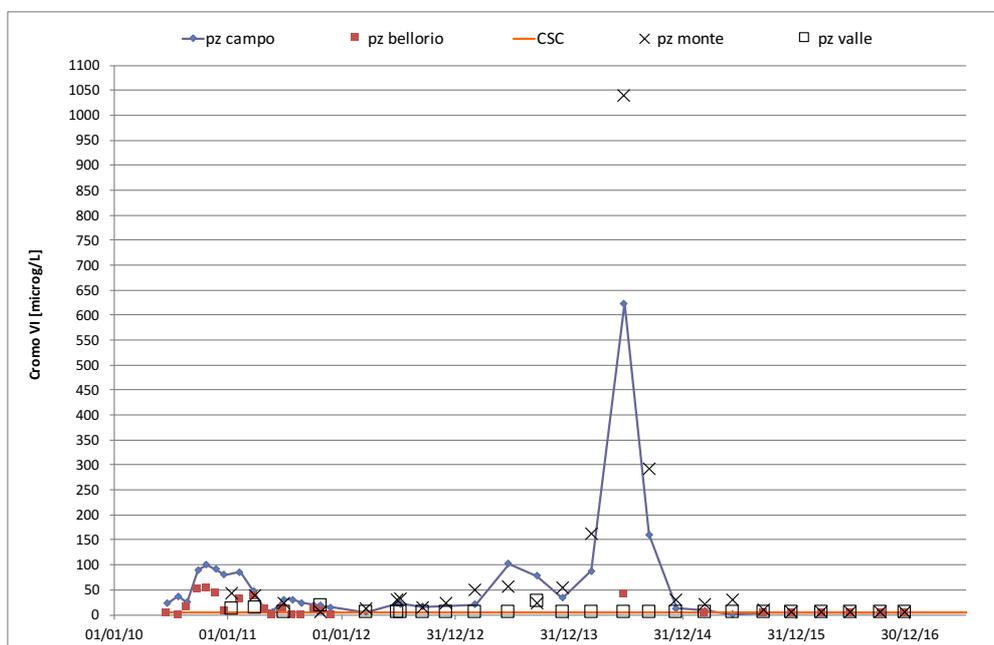
**Figura 1 – Cromo VI in µg/L<sup>1</sup> in tutto il periodo**

<sup>1</sup> Per poter costruire il grafico i valori minori del limite ed indicati con "<5" sono stati posti uguali a 5.

Nel seguito sono riportati i grafici delle concentrazioni di cromo nei pozzi monitorati in cui si nota che negli ultimi 2 anni si è registrato un assestamento su valori conformi ai limiti.

Il Pz V, piezometro di controllo posto a valle del Pozzo Campo rispetto alla direzione della falda, mostra valori inferiori rispetto a quanto accertato nel Pz M e nel Pozzo Campo: ciò indica che la contaminazione non viene trasportata verso valle, ma viene intercettata dal sistema di pompaggio anche nel periodo in cui si è registrato un aumento della concentrazione.

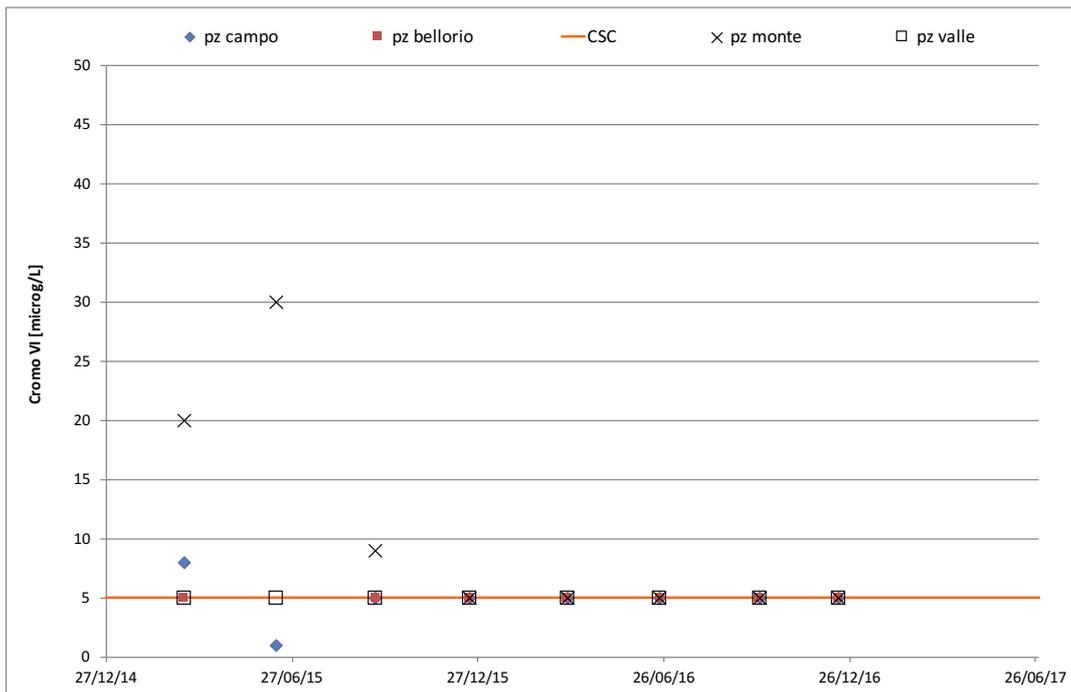
**Figura 2 - Cromo VI in  $\mu\text{g/L}^1$  - anni 2015-2016)**

Come evidente nei grafici e nelle tabelle seguenti da giugno 2015 tutti i valori di Pozzo campo, Pz M e PzV sono risultati inferiore ai limiti, tranne un leggero supero di settembre.

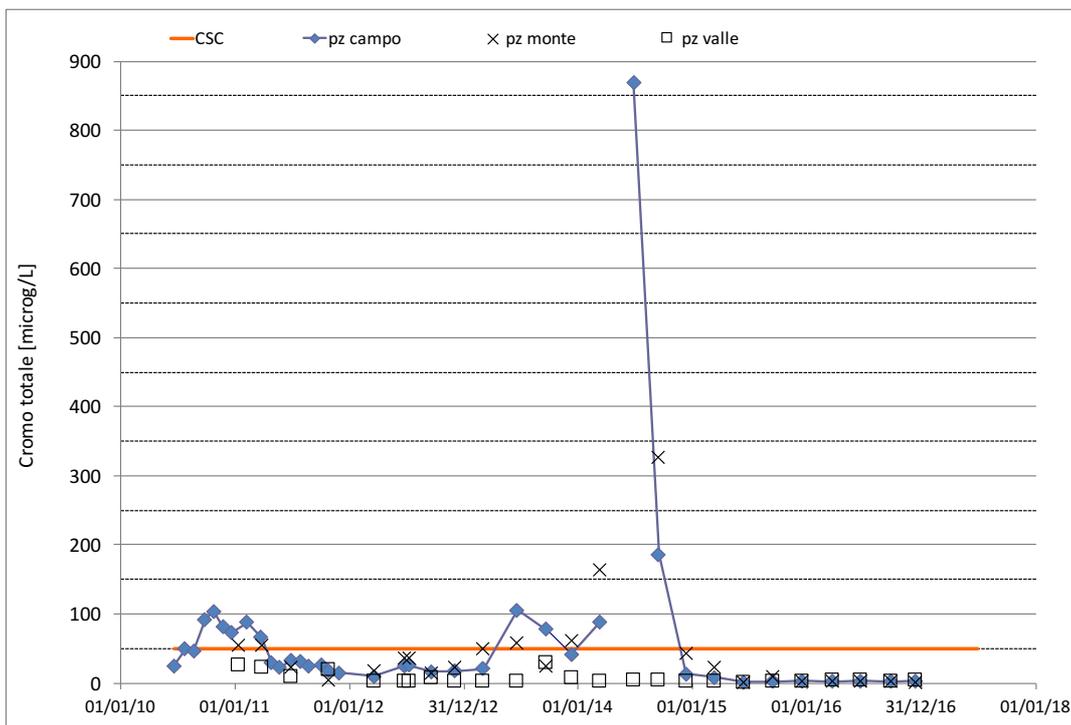
**Figura 3 - Cromo totale in  $\mu\text{g/L}$  nel periodo 2015-2016**

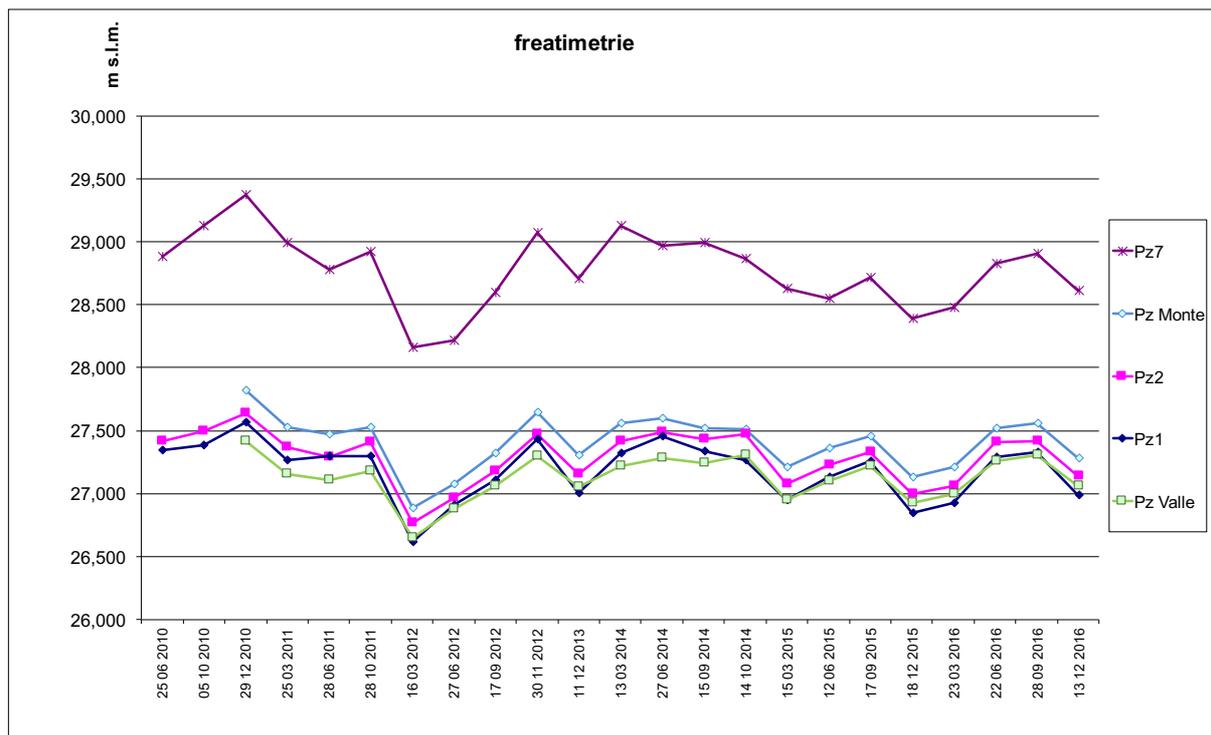
**Figura 4 - Quote rilevate nei piezometri superficiali in m s.l.m**

Nel biennio 2015-2016 sono state eseguite 8 campagne di misure freatiche con cadenza trimestrale (marzo, giugno, settembre e dicembre): il regime di falda si è notevolmente regolarizzato rispetto agli andamenti anomali registrati negli anni precedenti, durante i quali si sono registrati i massimi valori di escursione che avevano raggiunto valori superiori al metro. Nell'ultimo biennio l'escursione massima si è mantenuta su valori di poco superiori a 50 cm.

I valori minimi si sono registrati nei mesi invernali, mentre quelli massimi in quelli tardo estivi, ad evidenziare la netta influenza dovuta agli apporti dell'irrigazione.

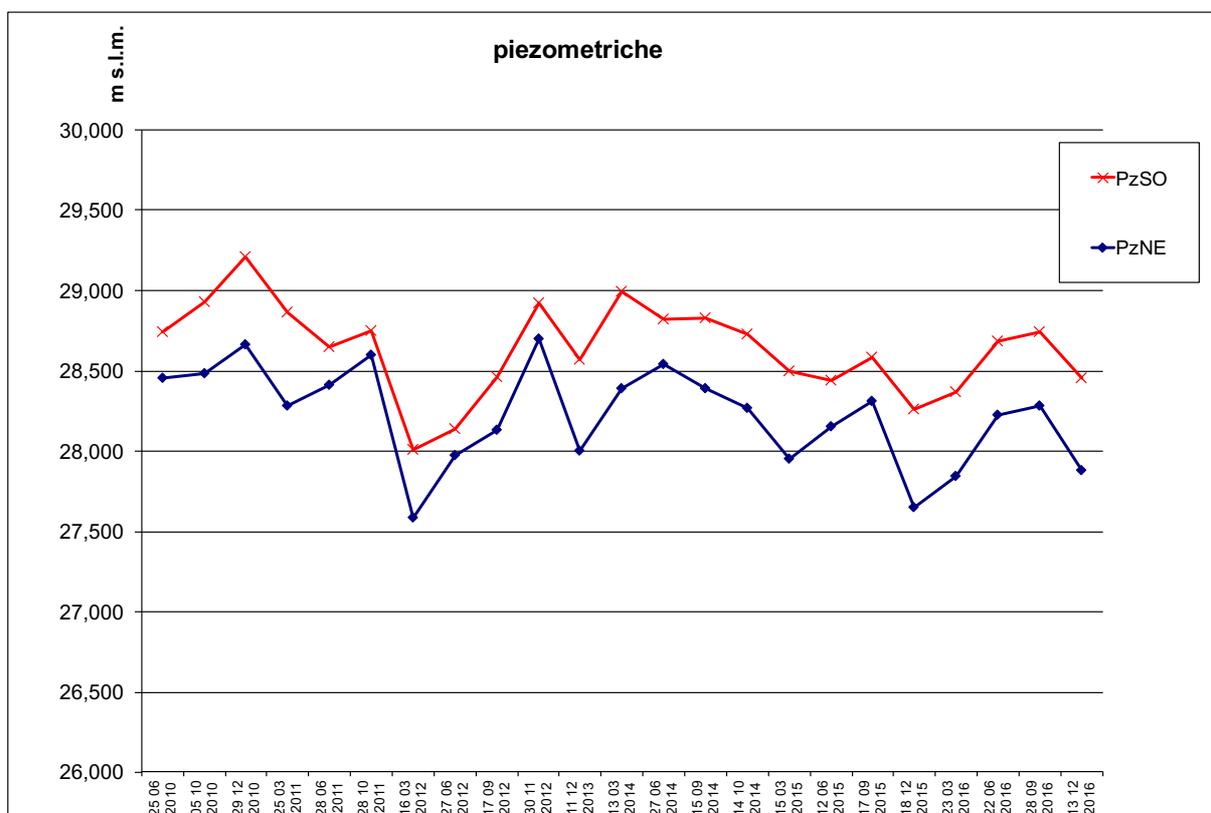
**Figura 5 - Quote rilevate nei piezometri profondi in m s.l.m**

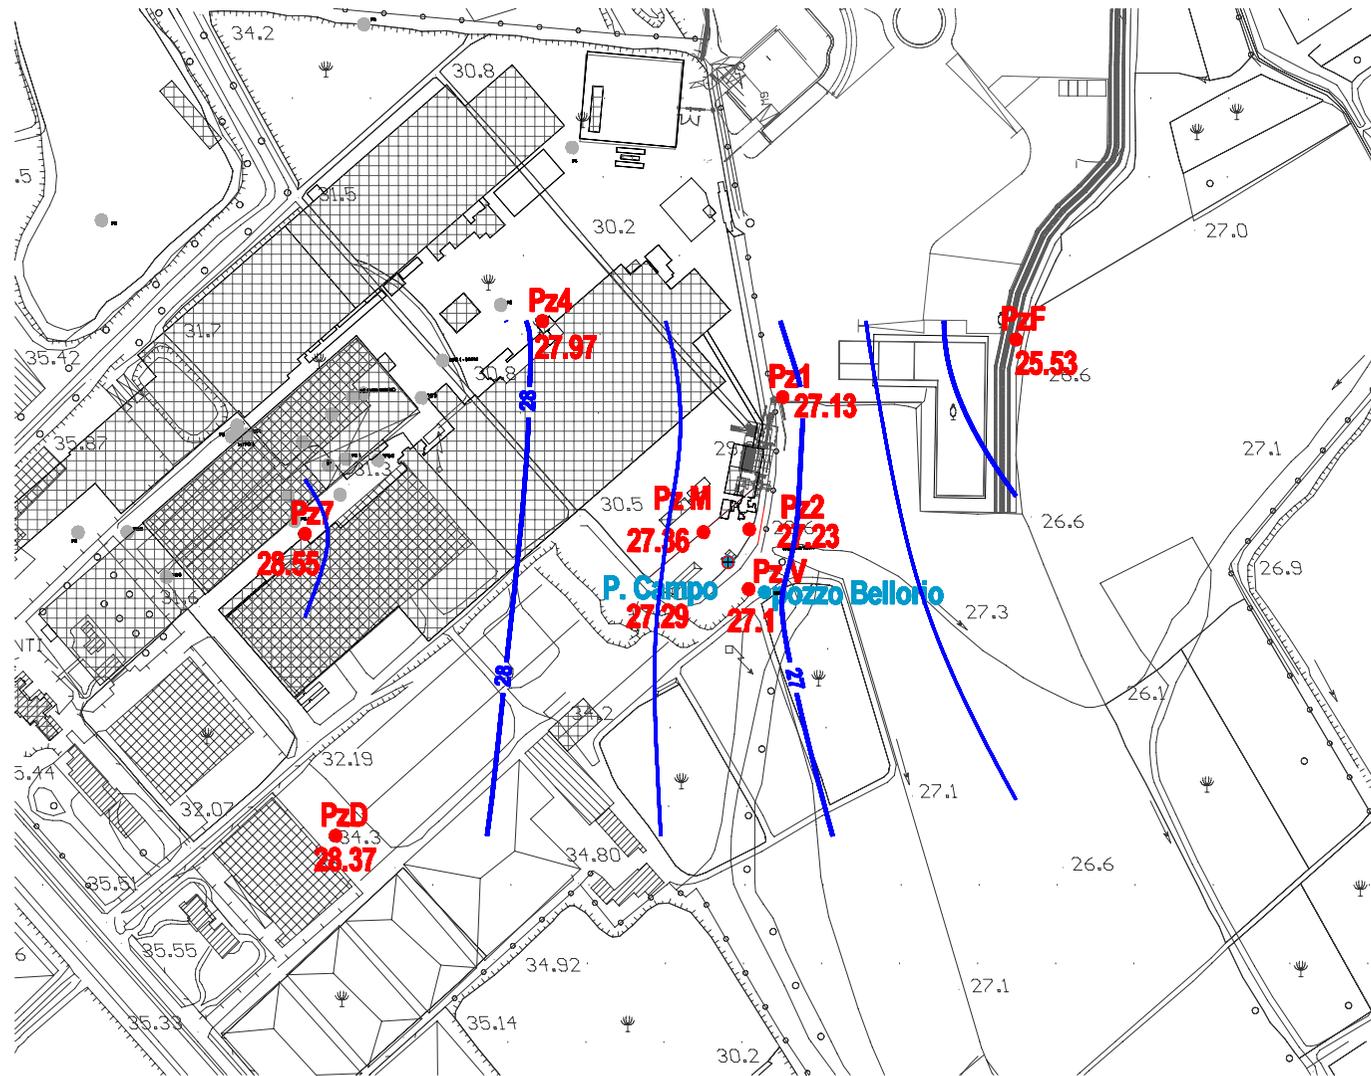
rilievi del 12 06 2015

# ISOFREATICHE scala 1:5.000

Le elaborazioni freatiche eseguite sui dati delle diverse campagne di misura evidenziano una sostanziale costanza delle direzioni di deflusso della falda, pressochè da O.N.O. verso E.S.E. (si vedano carte isofreatiche e isopiezometriche delle varie campagne di misurazione).

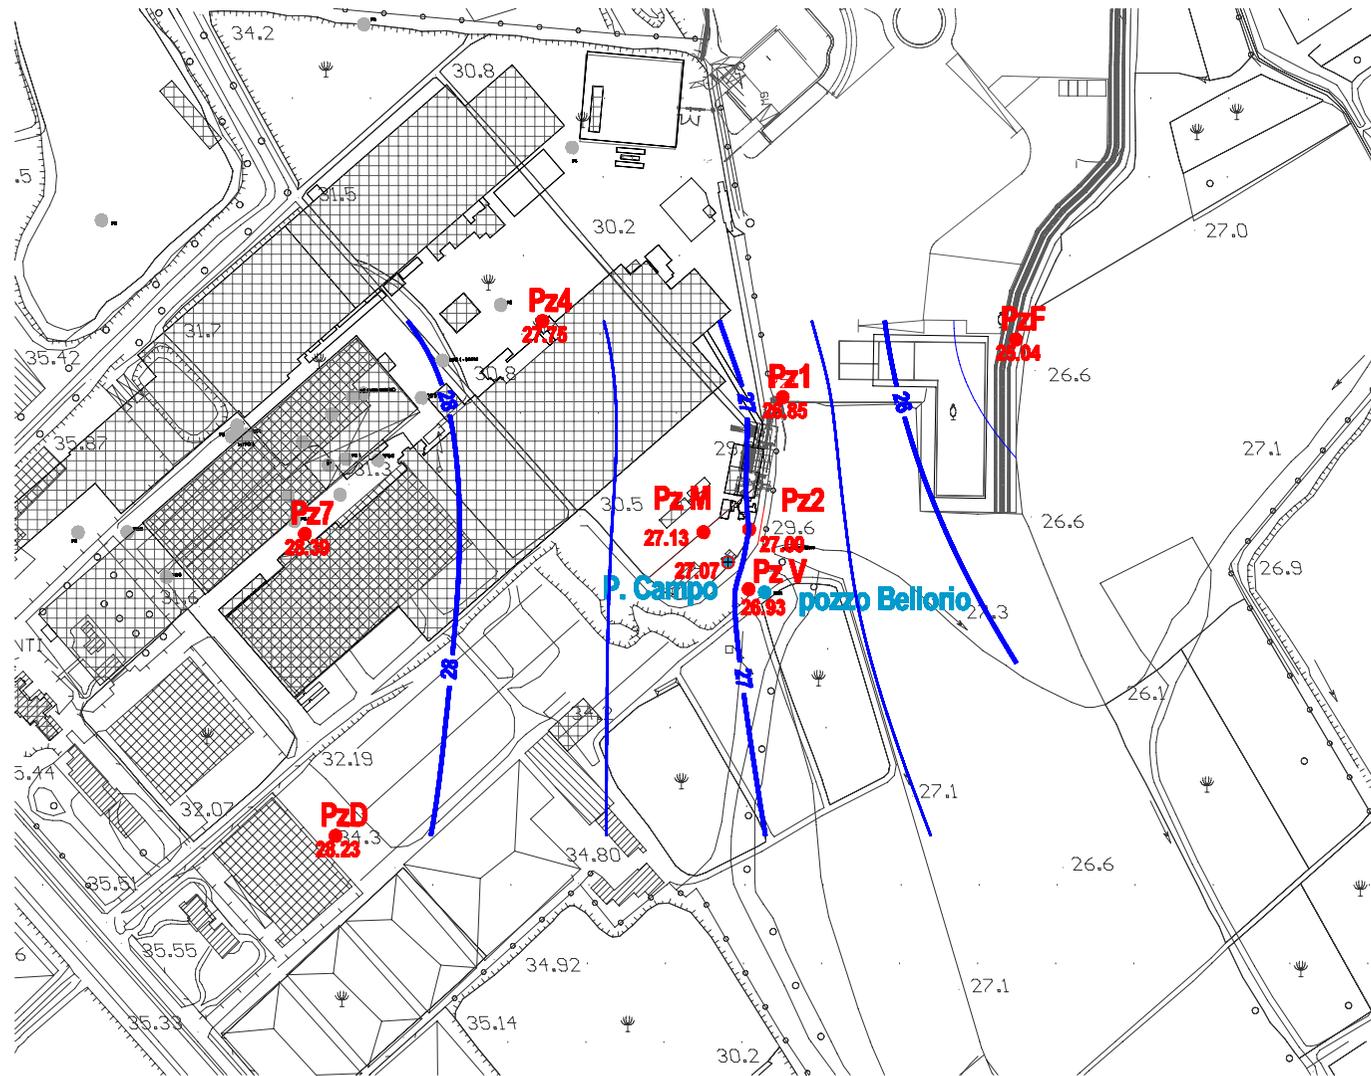
rilievi del 18 12 2015

# ISOFREATICHE scala 1:5.000

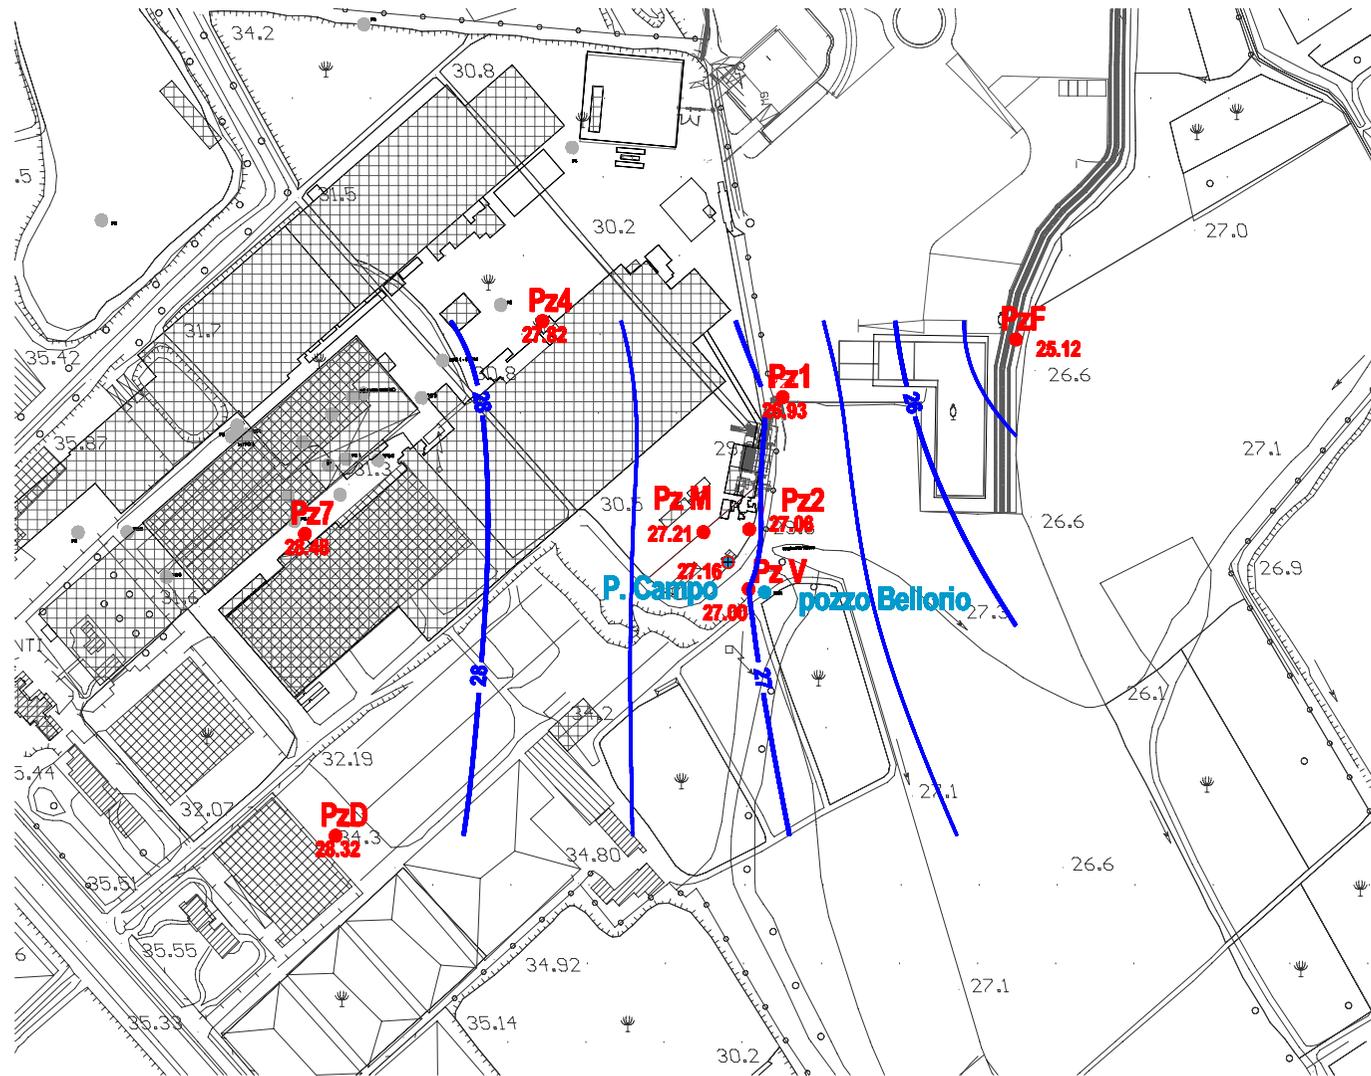
rilievi del 23 03 2016

# ISOFREATICHE scala 1:5.000

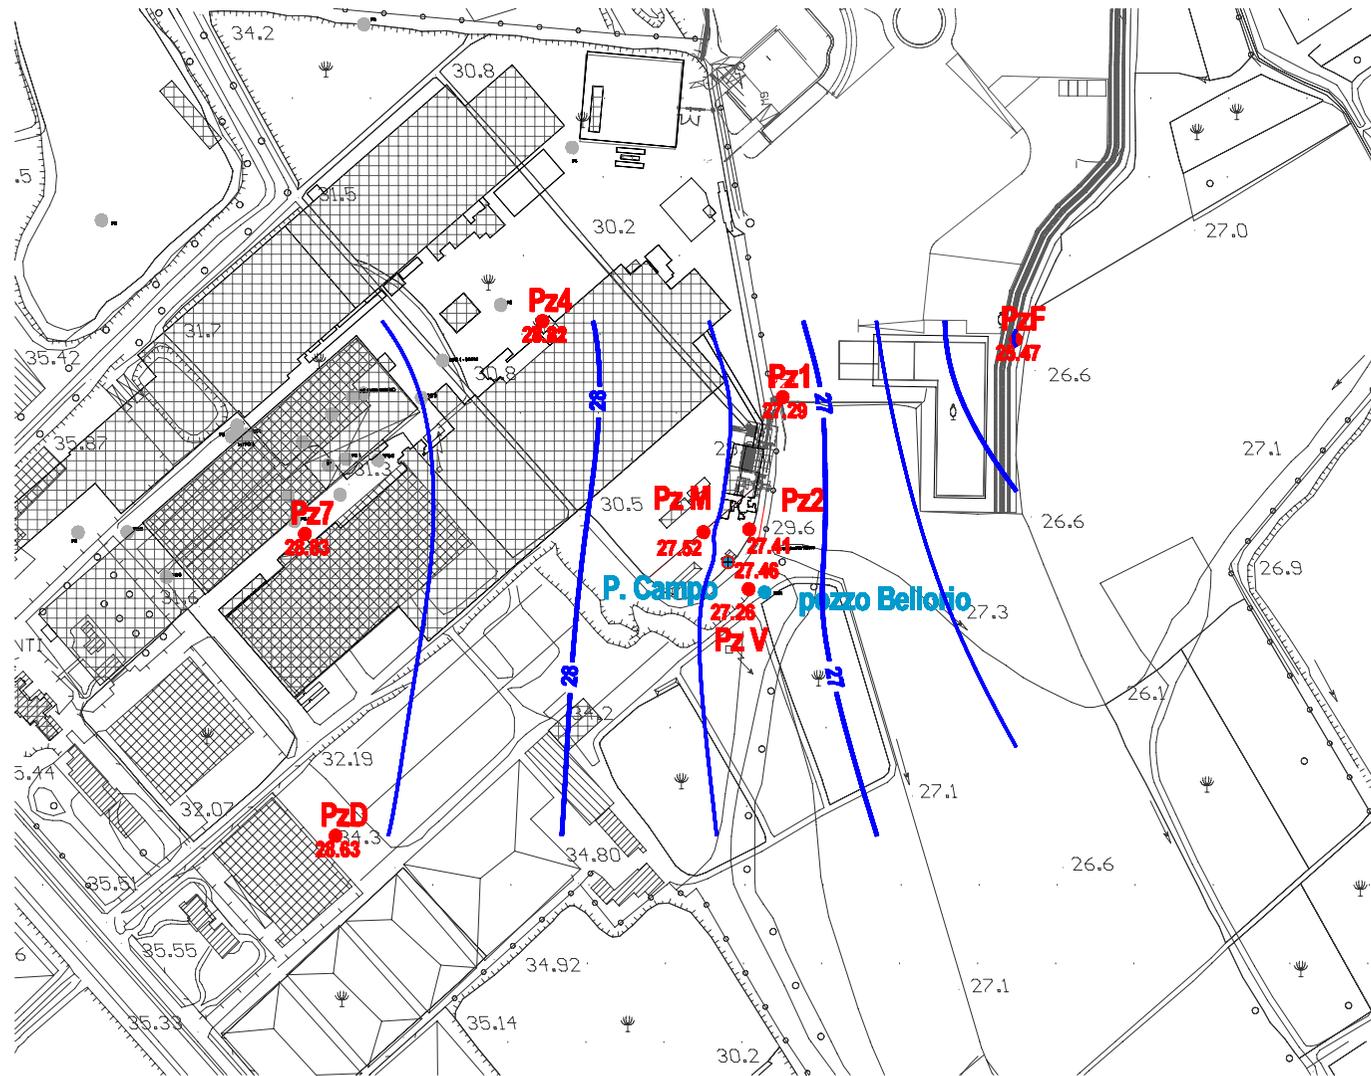
rilievi del 22 06 2016

# ISOFREATICHE scala 1:5.000

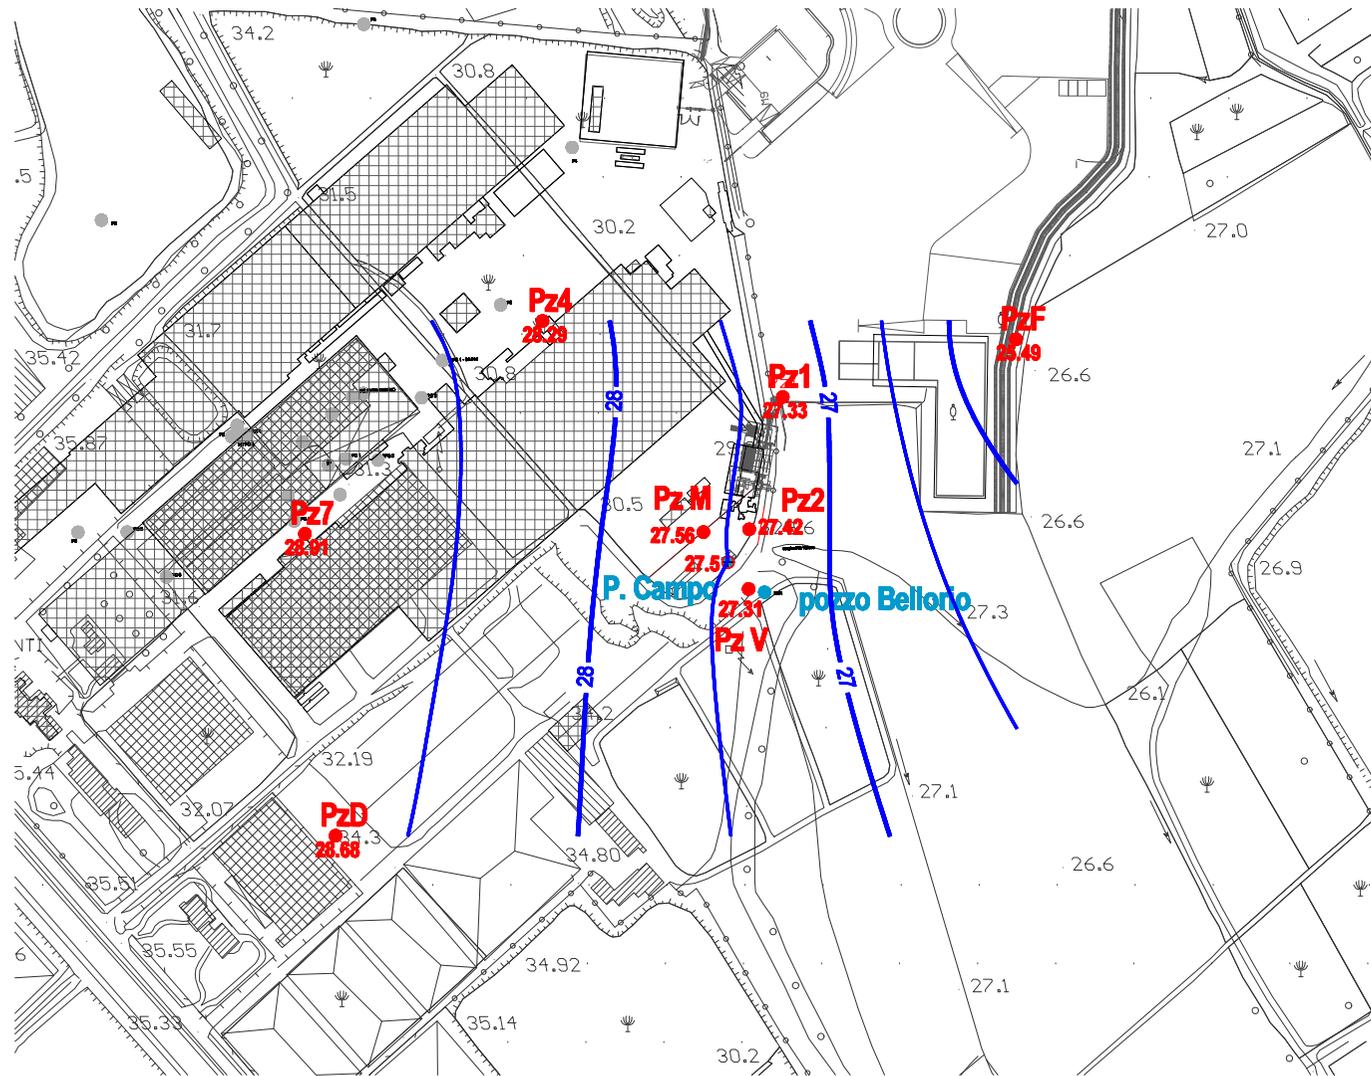
rilievi del 28 09 2016

# ISOFREATICHE scala 1:5.000

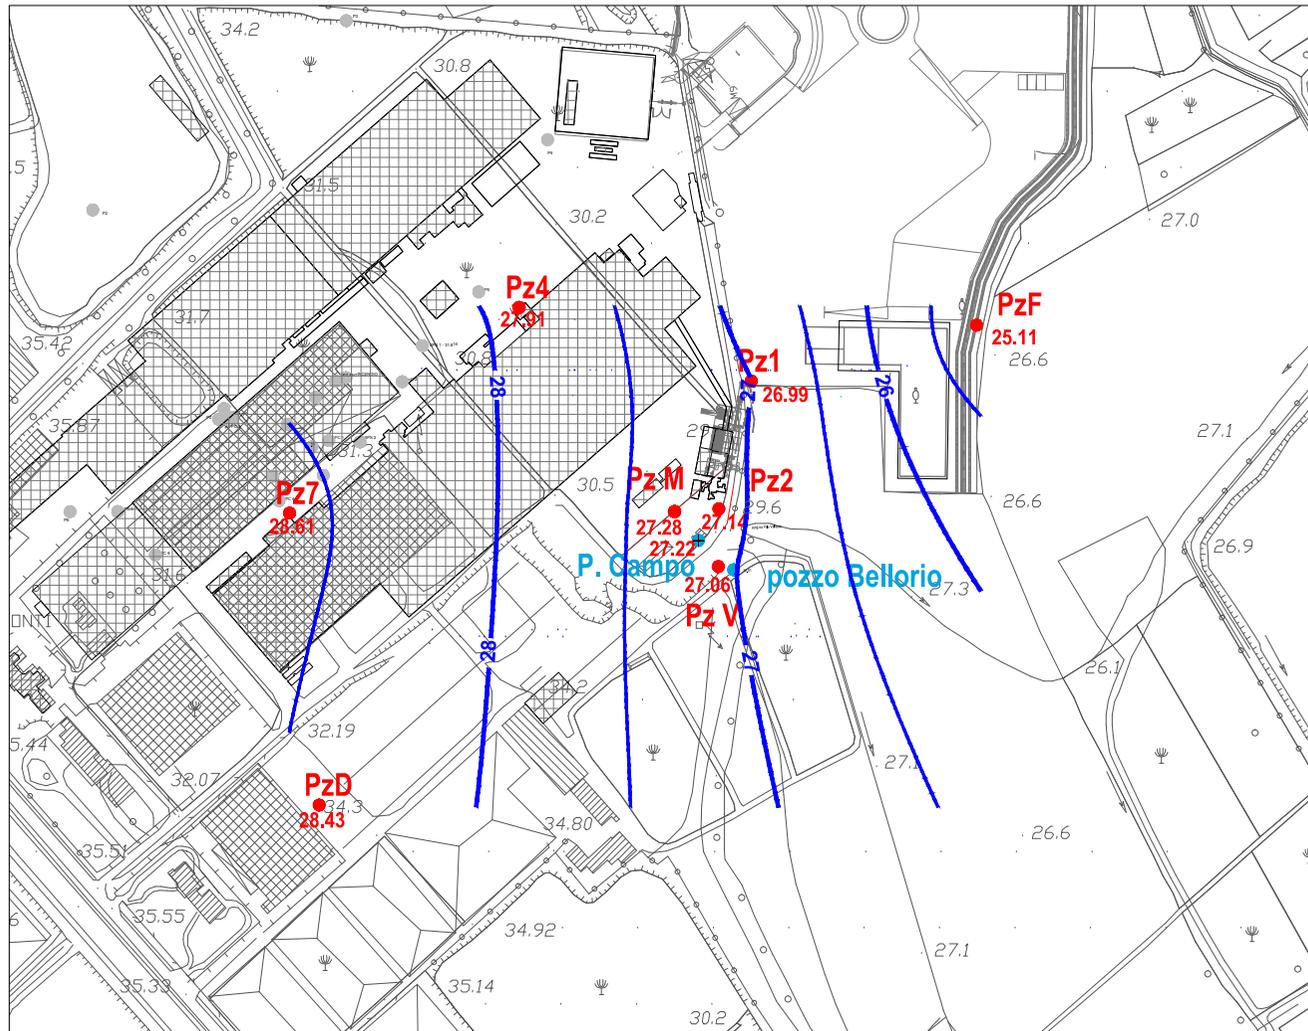
rilievi del 13 12 2016

# ISOFREATICHE scala 1:5.000

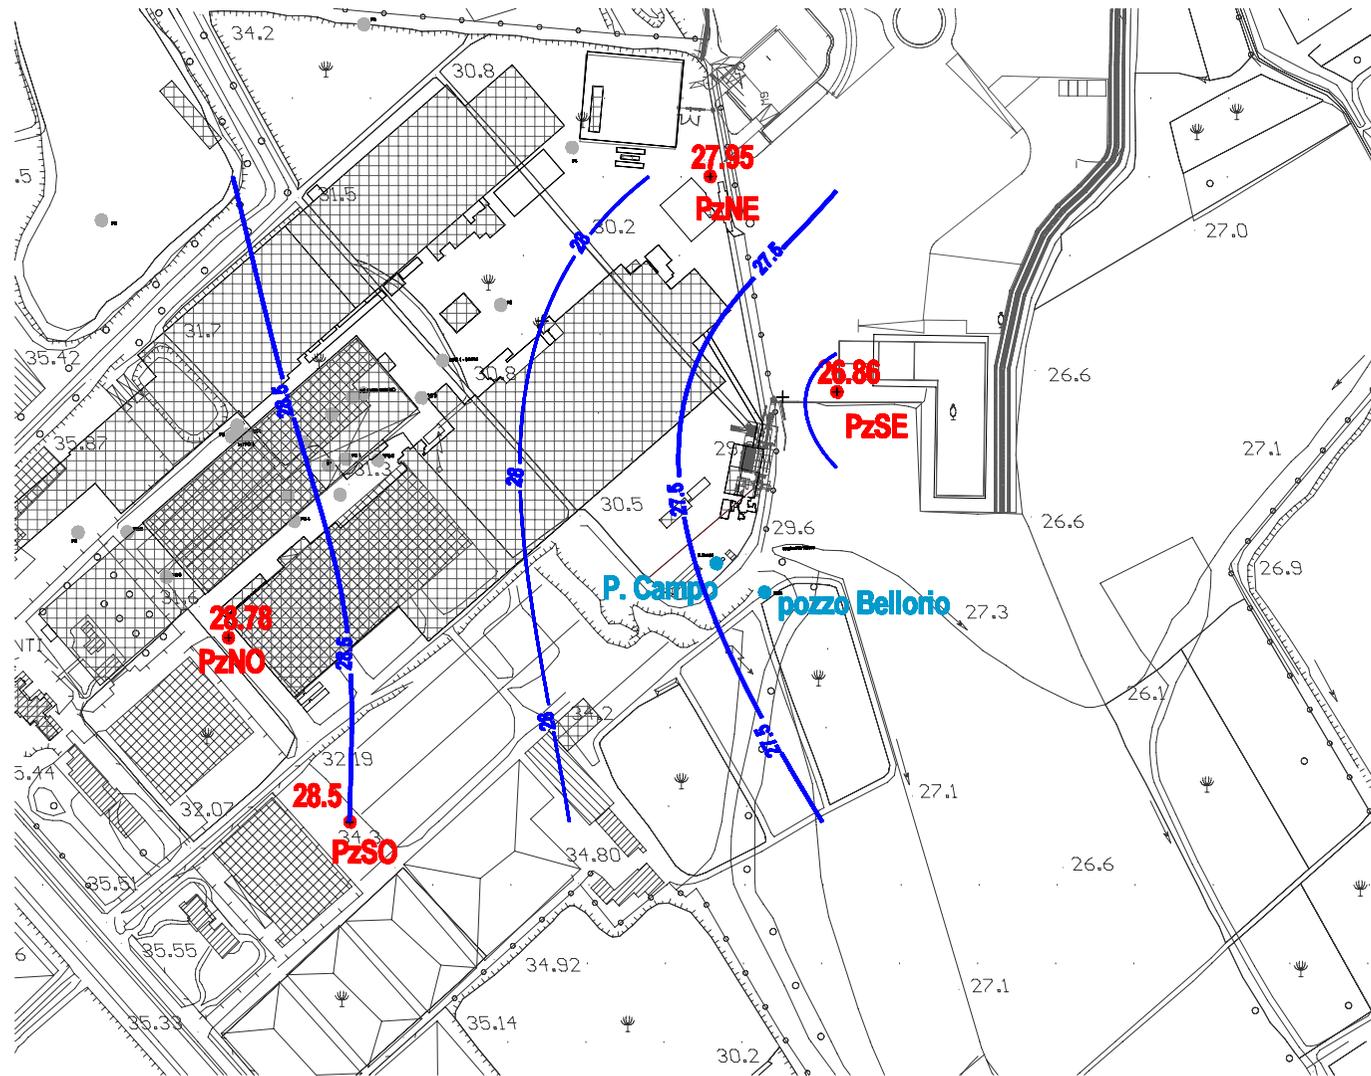
rilievi del 13 03 2015

# ISOPIEZE scala 1:5.000

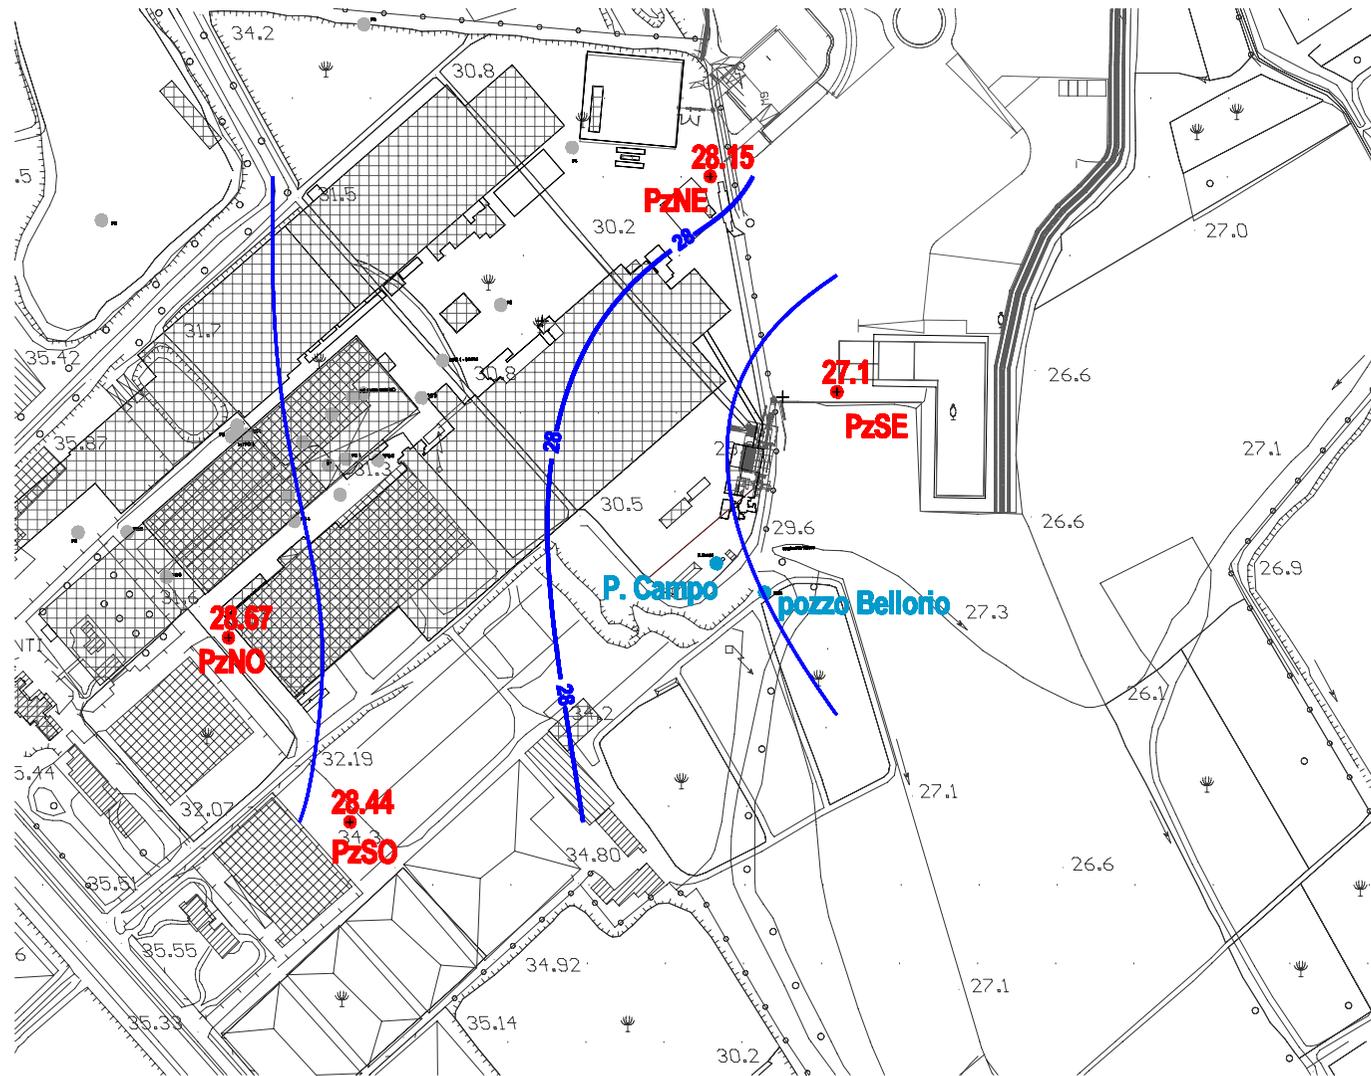
rilievi del 12 06 2015

# ISOPIEZE scala 1:5.000

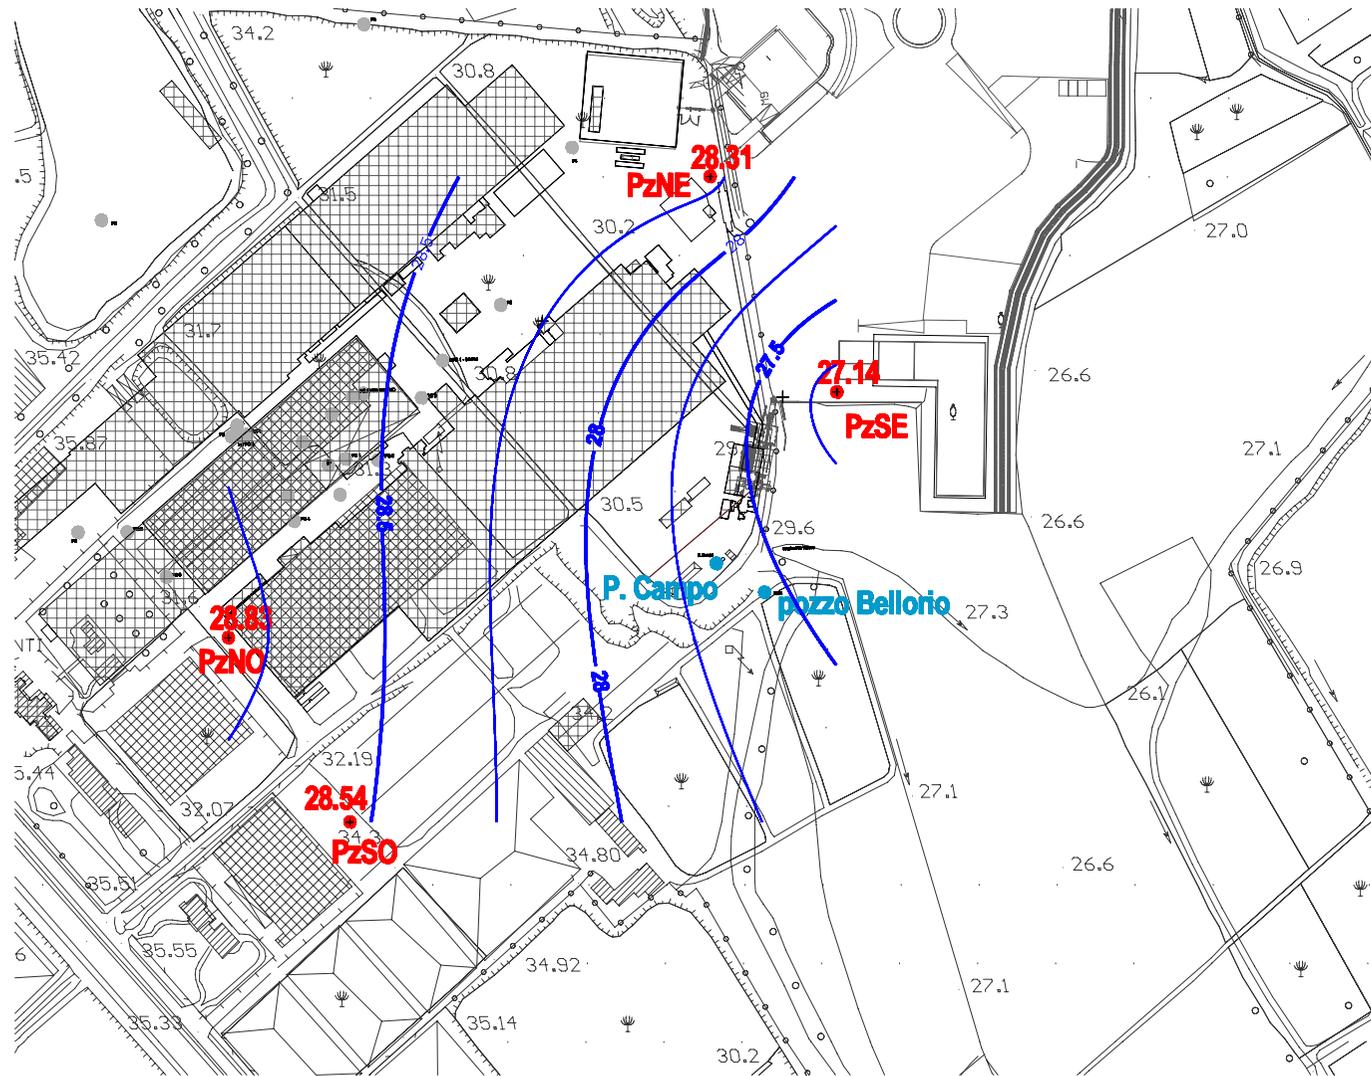
rilievi del 17 09 2015

# ISOPIEZE scala 1:5.000

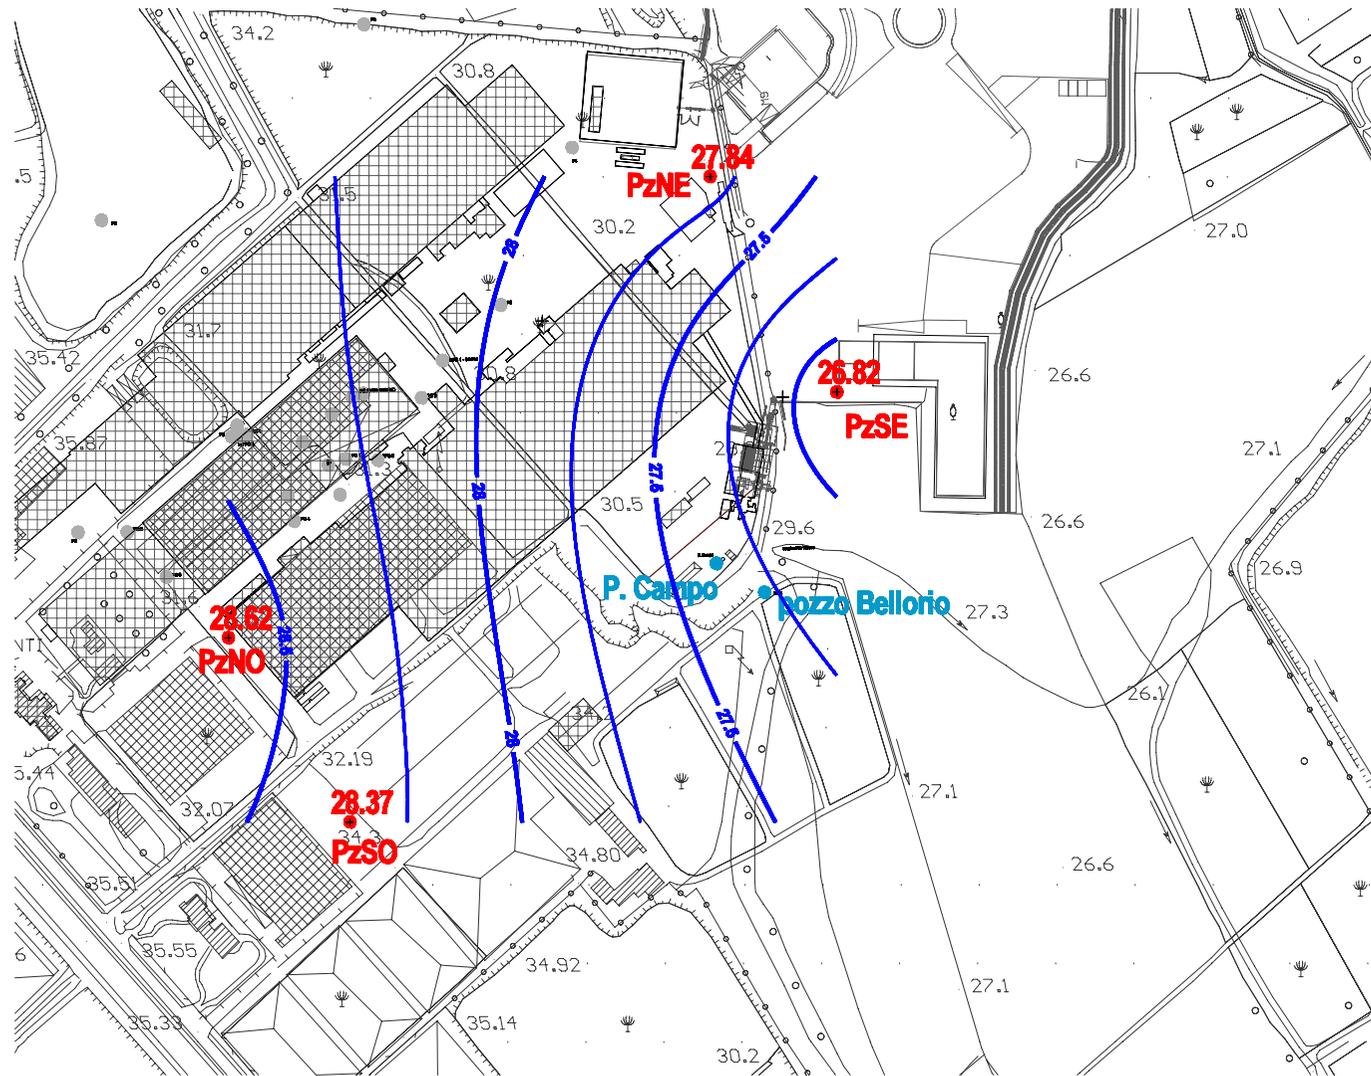
rilievi del 23 03 2016

# ISOPIEZE scala 1:5.000

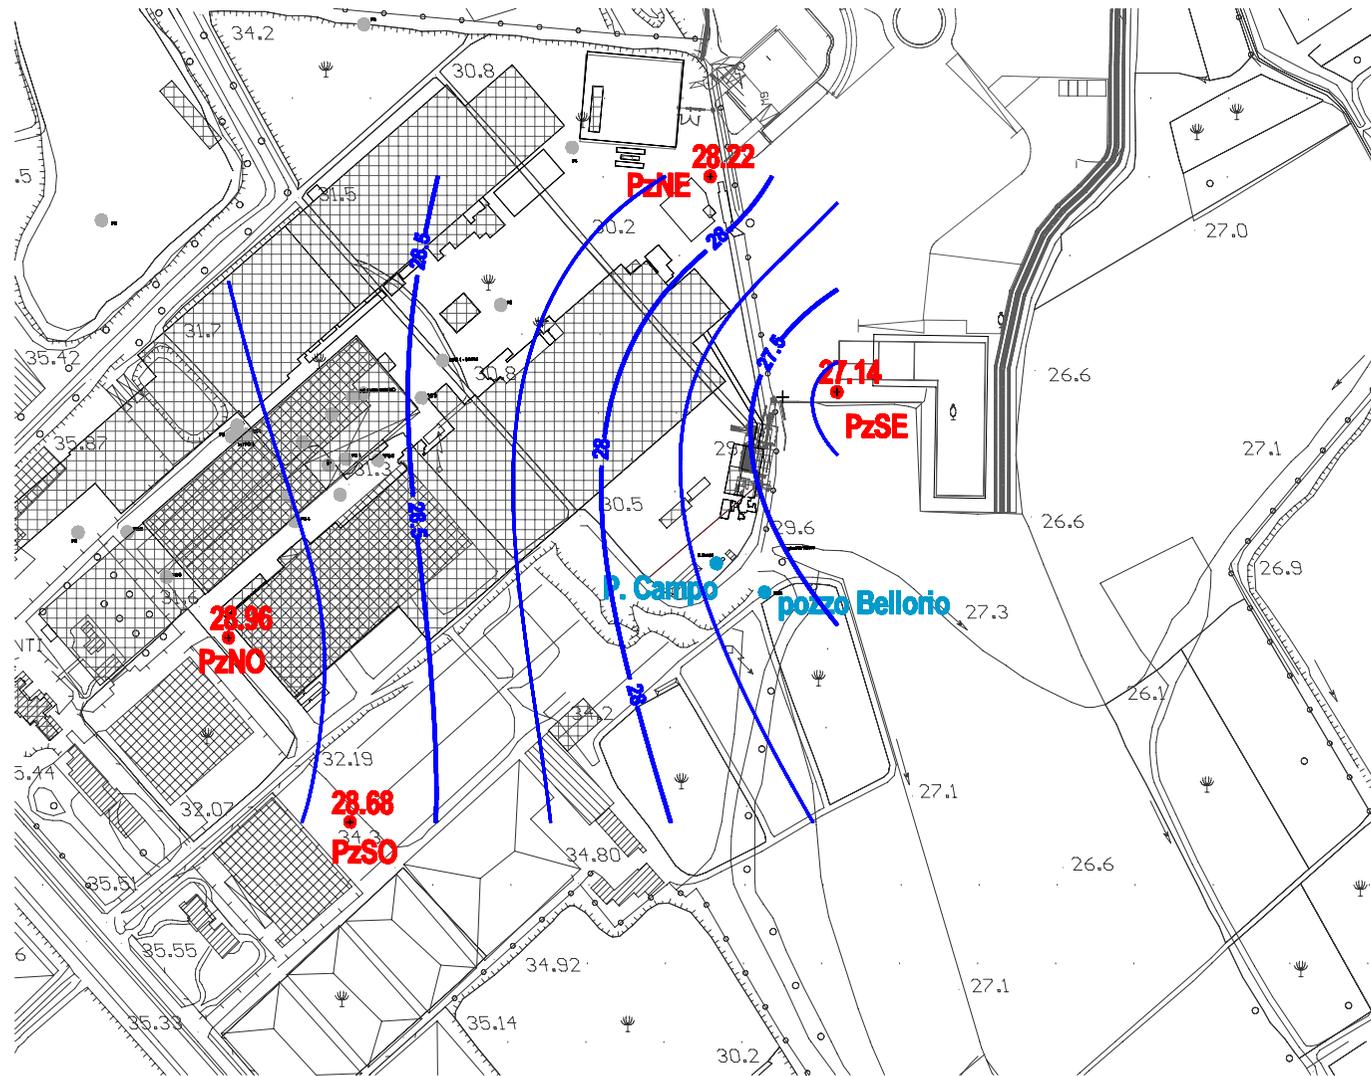
rilievi del 22 06 2016

# ISOPIEZE scala 1:5.000

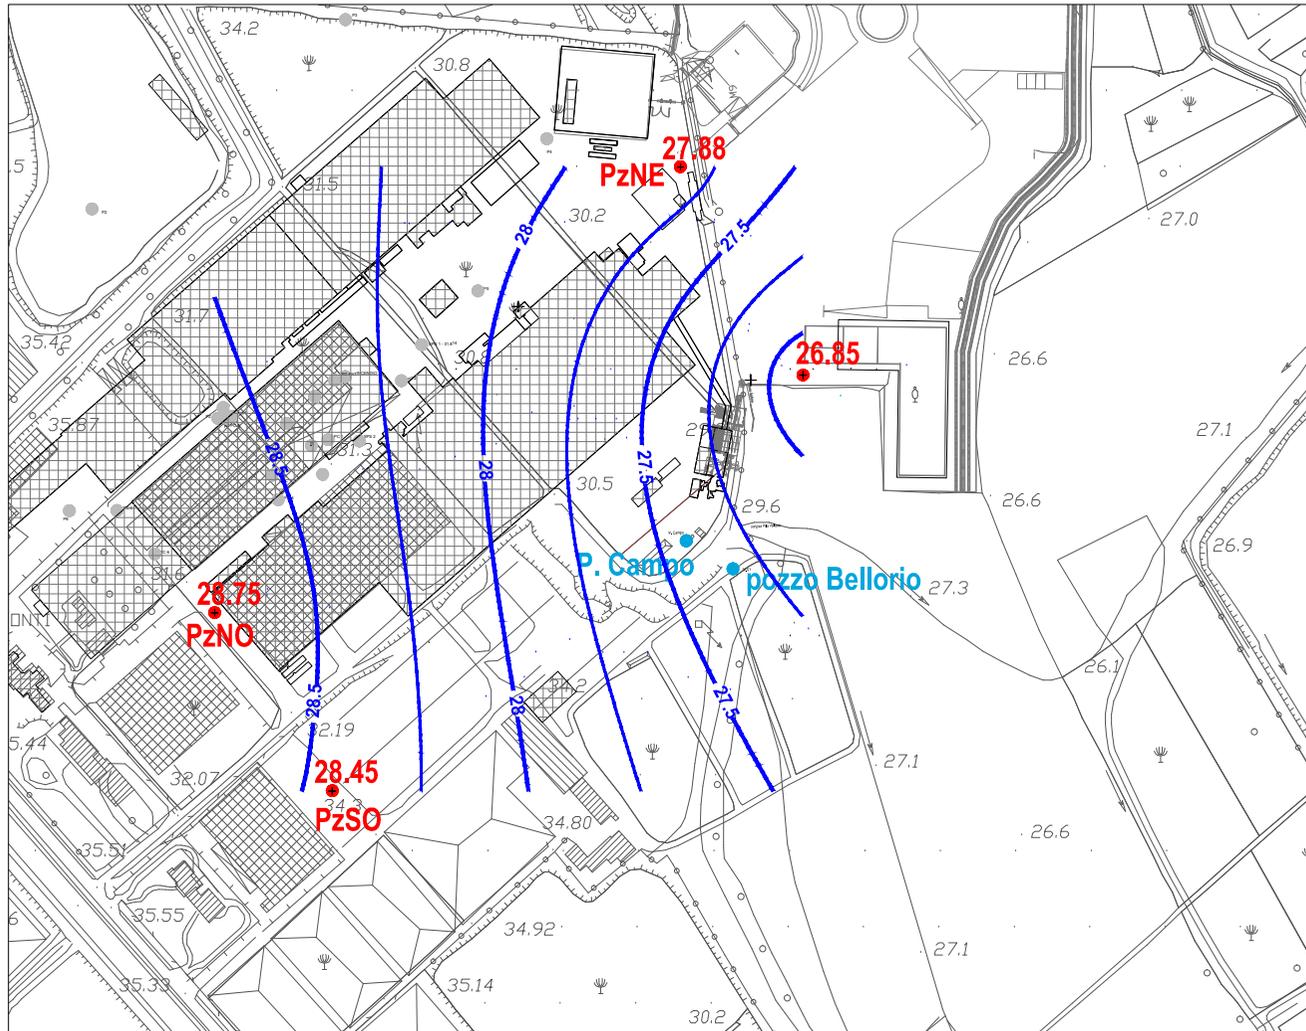
rilievi del 13 12 2016

# ISOPIEZE scala 1:5.000
